2. Änderung und Erweiterung Bebauungsplan Nr. 2 „Pröbsten Ost“

Artenschutzrechtliches Gutachten – 22.06.2022

Verfasser:
Michael Wanger
B.Eng Umweltsicherung
Bgm. Franz-Keller Str.9
87459 Pfronten

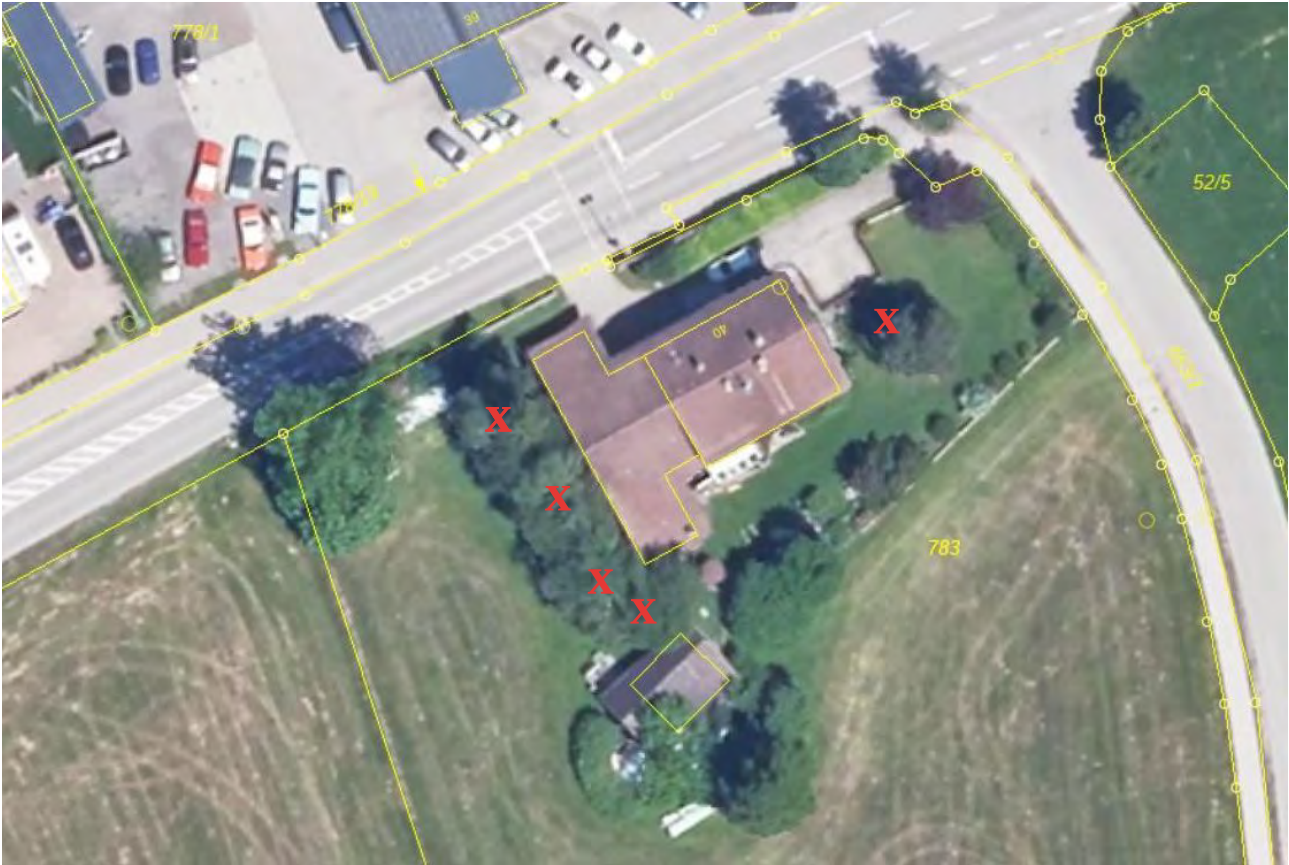
Abbildung 1: Luftbild des Anwesens. Quelle: Bayernatlas

Im vorliegenden Fall sind Artenschutzkonflikte ausschließlich durch den Gebäudeabriss zu erwarten. Davon betroffen wären Gebäudebrüter und Fledermäuse. Die Schuppen im Süden bleiben bestehen. Die rot eingezeichneten Bäume in Abbildung 1 waren zum Zeitpunkt der Begehung nicht mehr vorhanden. Die Sträucher an der südlichen Gartengrenze wurden größtenteils an die westliche Grundstücksgrenze verpflanzt. Diese Arbeiten stehen nicht im zeitlichen Zusammenhang mit dem aktuellen Bauvorhaben.

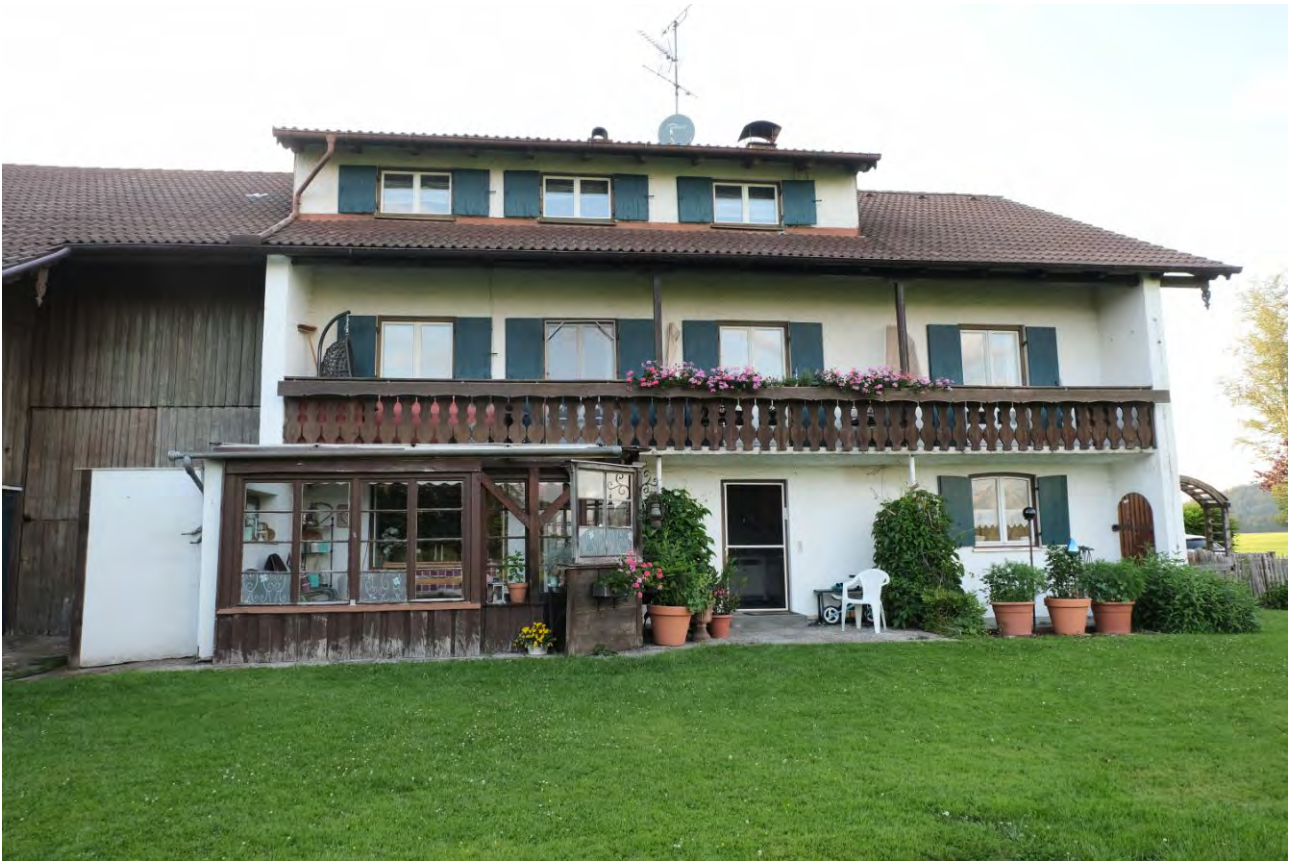
Abbildung 2: Südseite mit Wintergarten. Rechts der Wohnbereich, links ab der Holzverschalung der ehemalige Wirtschaftsteil.
