## **2. Änderung und Erweiterung Bebauungsplan Nr. 2 „Pröbsten Ost“**

**Artenschutzrechtliches Gutachten – 22.06.2022**

Verfasser:  
Michael Wanger  
B.Eng Umweltsicherung  
Bgm. Franz-Keller Str.9  
87459 Pfronten

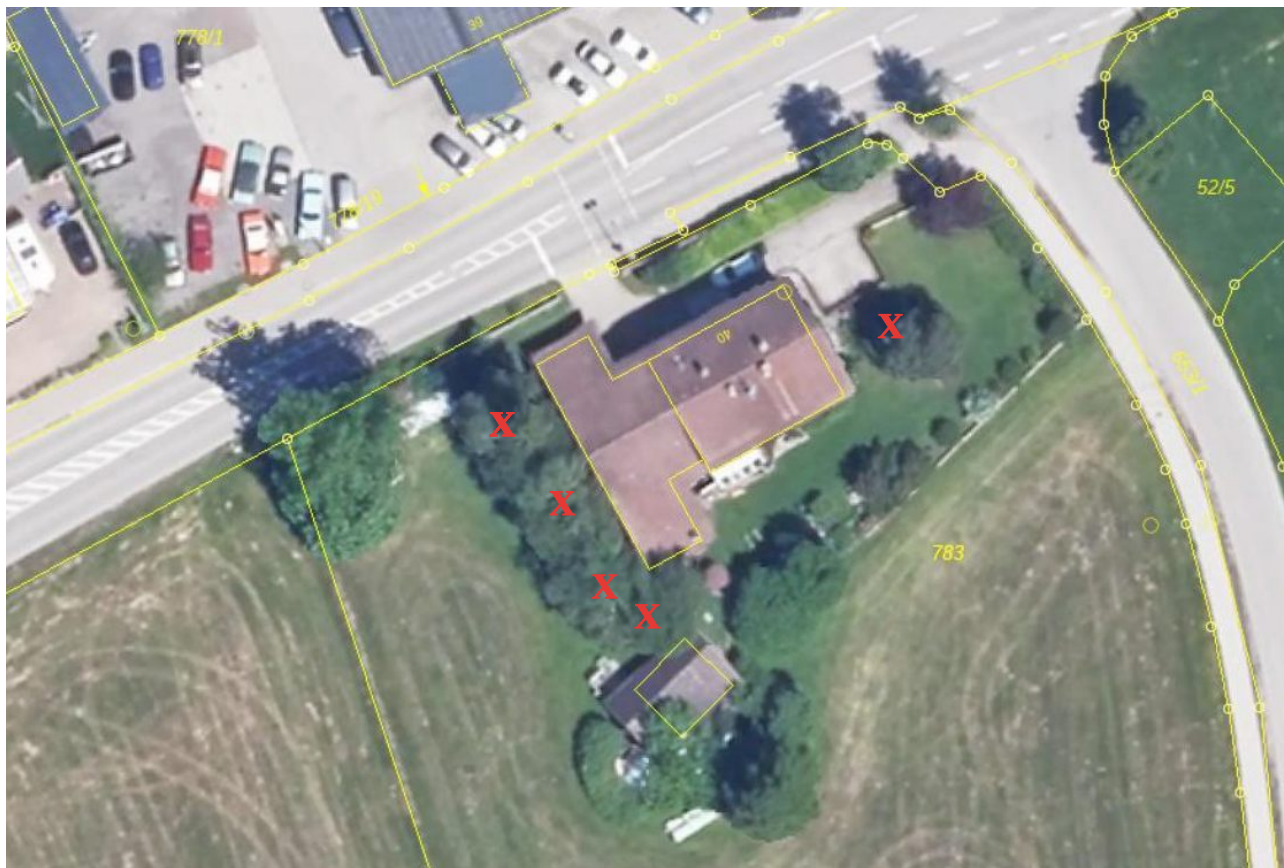
Abbildung 1: Luftbild des Anwesens. Quelle: Bayernatlas

Im vorliegenden Fall sind Artenschutzkonflikte ausschließlich durch den Gebäudeabriss zu erwarten. Davon betroffen wären Gebäudebrüter und Fledermäuse. Die Schuppen im Süden bleiben bestehen. Die rot eingezeichneten Bäume in Abbildung 1 waren zum Zeitpunkt der Begehung nicht mehr vorhanden. Die Sträucher an der südlichen Gartengrenze wurden größtenteils an die westliche Grundstücksgrenze verpflanzt. Diese Arbeiten stehen nicht im zeitlichen Zusammenhang mit dem aktuellen Bauvorhaben.

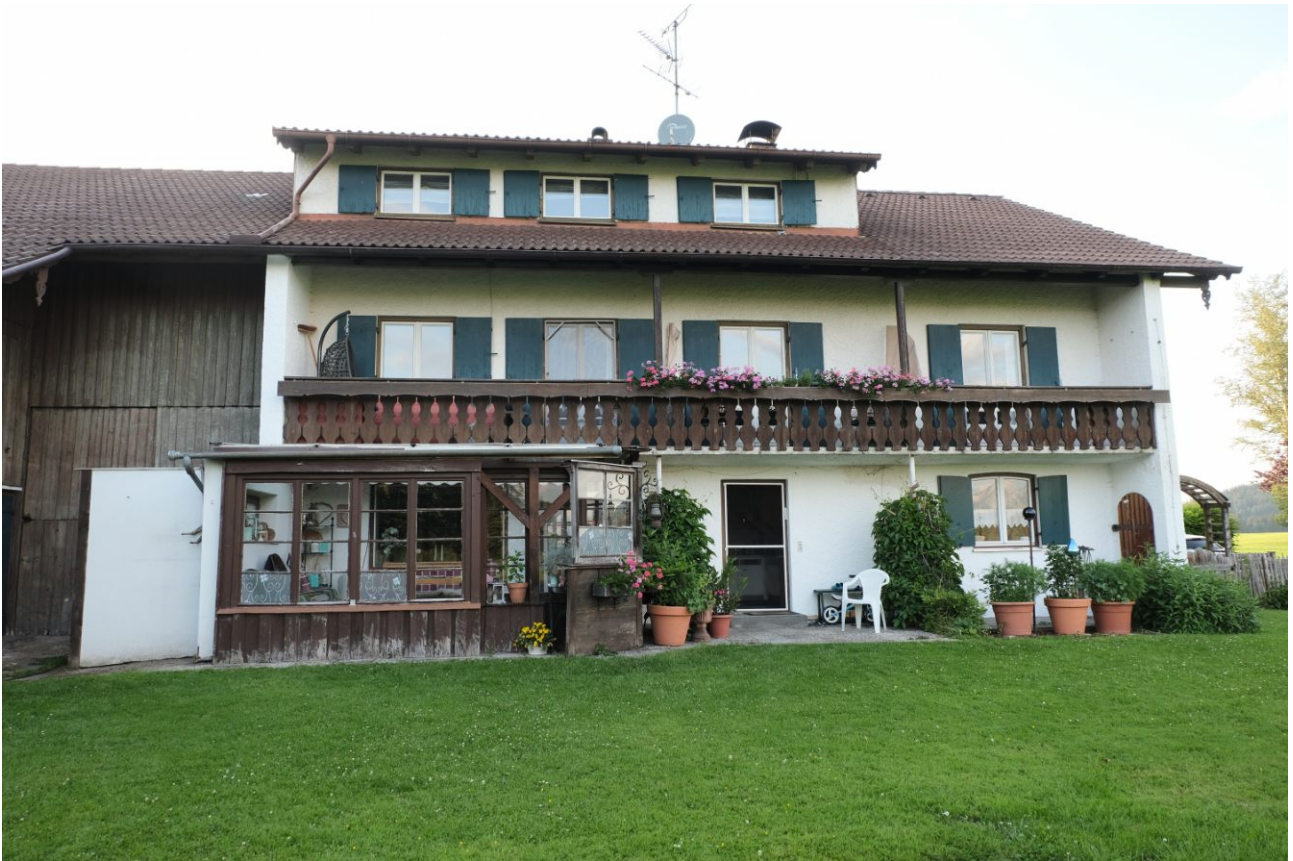
Abbildung 2: Südseite mit Wintergarten. Rechts der Wohnbereich, links ab der Holzverschalung der ehemalige Wirtschaftsteil.

Am gesamten Gebäude gibt es zahlreiche Nischen, die potenziell als Nistplatz für kleinere Vogelarten wie Hausrotschwanz und Bachstelze geeignet sind. Größere Vögel wie Turmfalke oder Schleiereule können ausgeschlossen werden, da geeignete Einflugmöglichkeiten fehlen und an der Fassade Nistplätze fehlen. Auf der Südseite ist eine Ecke des ehemaligen Wirtschaftsteils begrünt und daher potenziell als Nistplatz für Gehölzbrüter wie die Amsel geeignet. Aufgrund der bestehenden Nutzung des gesamten Geländes, sind allerdings vorrangig allgemein häufige und ungefährdete Vogelarten zu erwarten, sogenannte Allerweltsarten. Beim Verlust von einzelnen, potenziellen Nistplätzen tritt das Schädigungsverbot für diese Arten nicht ein, da im räumlichen Umfeld genügend Ausweichstrukturen vorhanden sind.

Für Fledermäuse besitzt vor allem der westliche, nicht ausgebaute Gebäudeteil Quartierpotenzial. Dort gibt es mehrere kleine Einflugöffnungen und im Inneren verschiedene Strukturen wie Zapfenlöcher an alten Balken und Spaltenstrukturen hinter Brettern. Dieser Bereich wird auch heute noch als Werkstatt genutzt und daher Abends teilweise ausgeleuchtet. Der Dachboden und der Keller im bewohnten Bereich besitzen keine Einflugöffnungen und sind daher für Fledermäuse ungeeignet. An der Fassade und unter dem Dach gibt es Spaltenstrukturen (z.B. hinter der Bretterschalung), die in vergleichbarer Form jedoch an fast jedem Gebäude vorhanden sind.
